## 01. 地域分析

### —— 空き家調査 概要 ——

実施日：2021年6月27日、29日の2日間

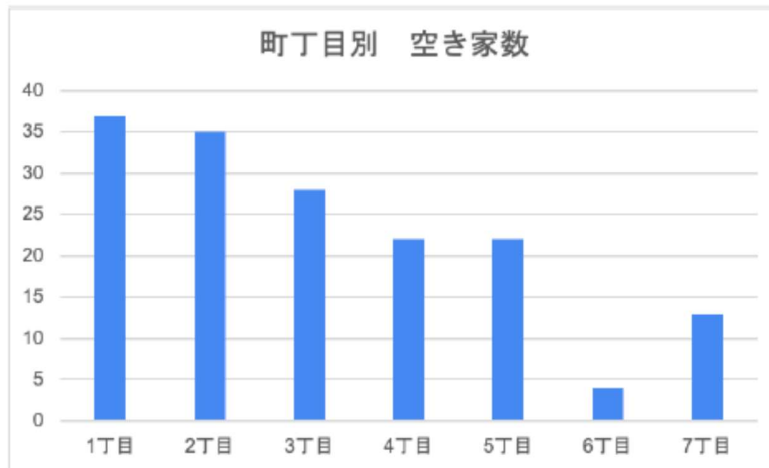
\* 町丁目別の空き家数（計161区画/2122区画中）  
入居開始が早かった1~5丁目と、1980年代後半に入居が開始された6,7丁目では空き家数に顕著な差が見られる。

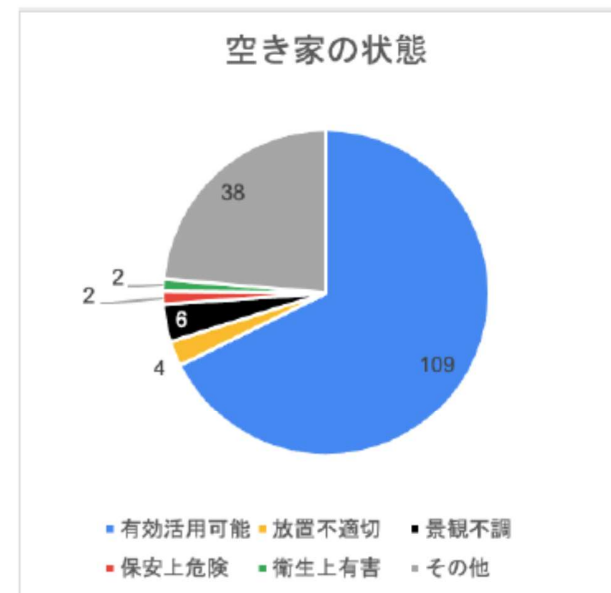
\* 空き家の状態  
有効活用が可能な空き家が半数以上を占めているが、一部問題になる空き家も存在している。
