## 特定空家等の認定について

### (1) 管理不全な空き家等の外観調査

### (3) 特定空家等の認定予定箇所

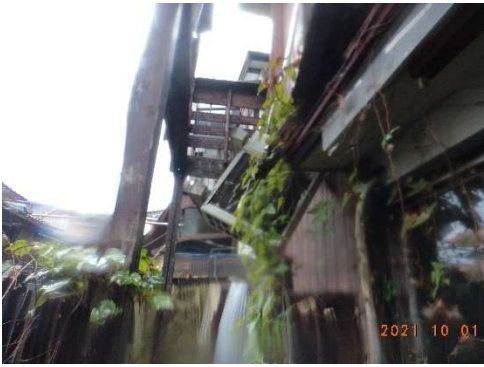
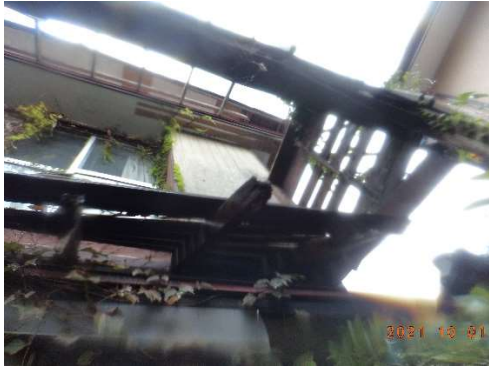
## 物件 2 の概要

| 構造種別及び階数 | 木造<br>2階建て | 理由 | バルコニーの崩落 |

建築物の一部が落下するおそれや外観上、著しく景観を損なっている状態である。近隣住民への被害が及ぶ可能性が切迫しており、建築物に対する適正な管理を怠っている。

| 改善措置の内容 | 家屋の一部（バルコニー）の除却等 | | |

このため、特定空家等に認定し、法に基づく手続を行うことが適当である。
