## 第4章 長寿命化計画の立案

### ① コスト試算及び計画立案のフロー

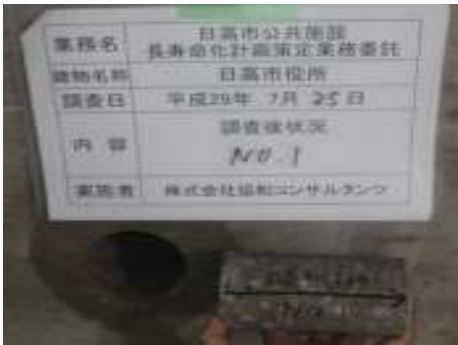
図 4-6 コアの抜き取り方法

| ①コアの抜き取り | ②抜き取られたコア | ③抜き取ったコアの箇所の修復 |
| ④コアの抜き取り直後（日高市役所） | | |

- ①コア抜きドリルの設置を行い、供試体となるコアを抜き取ります。(写真①・写真②)
- ②コア抜きを行った箇所の修復を行います。(写真③)
- ③抜き取ったコアを圧縮試験にて、圧縮強度の計測を行います。なお、圧縮強度試験は、構造材料試験所(ISO 認定試験所)にて実施しました。

高麗川公民館に関しては、構造躯体の圧縮強度が長寿命化に支障のある  $11.0\text{ (N/mm}^2\text{)}$  となっており、現状では長寿命化改修ではなく、改築が必要という状況です。

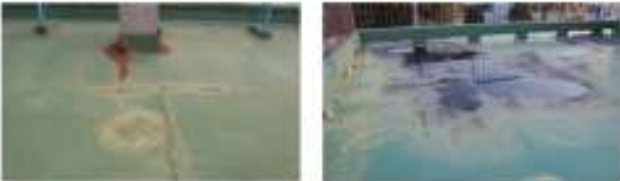
| C | D |
|---|---|
| <p>広範囲に、ふくれ、しわ、穴あき、変質(摩耗)、排水不良、土砂の堆積、雑草が見られ、最上階天井に漏水痕がある。</p> | <p>広範囲に、破断、めくれ、下地露出があり、最上階天井に漏水が複数箇所ある。</p> |

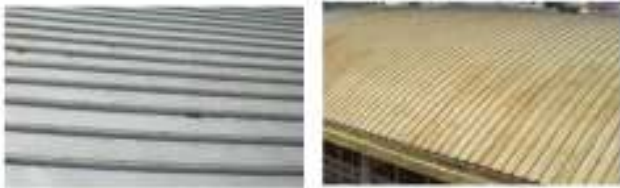
| C | D |
|---|---|
| <p>広範囲に、塗装のはがれ、さび、変質、シーリング材のひび、取付金物のさび、部分的な腐食・損壊があり、最上階天井に漏水痕がある。</p> | <p>広範囲に、さび、はがれ、腐食、取付金物の損壊があり、最上階天井に漏水が複数箇所ある。</p> |

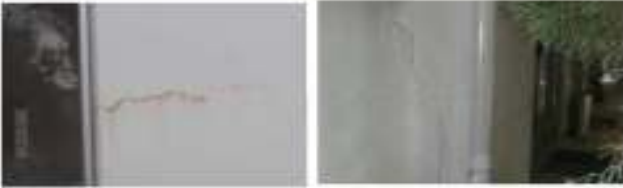
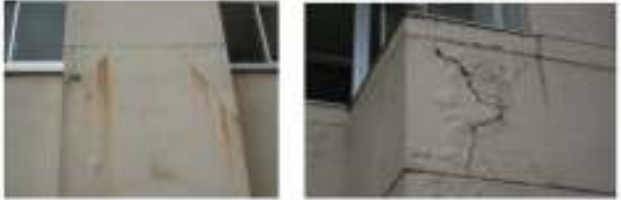
| C | D |
|---|---|
| <p>広範囲に、ひび割れ・亀甲状のひび割れ・変質・浮き・剥がれ・さび汁があり、小規模な漏水がある。</p> | <p>広範囲に、剥落・爆裂・幅広のひび割れがあり、内部の床に水たまり、漏水が複数箇所ある。</p> |

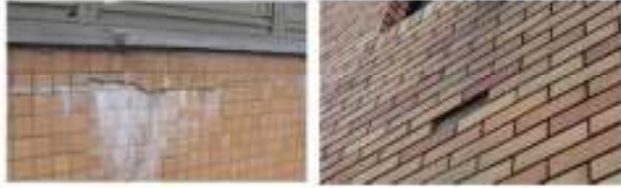
| C | D |
|---|---|
| <p>広範囲に、ひび割れ・変質・浮き・はらみ・さび汁・シーリング材のひびがあり、小規模な漏水がある。</p> | <p>広範囲に、剥落・爆裂・幅広のひび割れがあり、内部の床に水たまり、漏水が複数箇所ある。</p> |

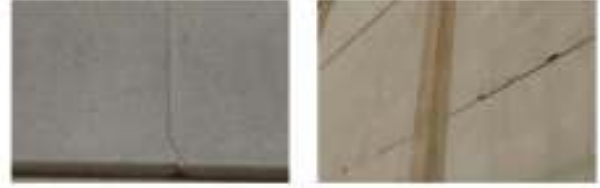
| C | D |
|---|---|
| <p>広範囲に、ひび割れ・変質・シーリング材のひび・取付金物のさびがあり、小規模な漏水がある。</p> | <p>欠落・ぐらつき・取付金物の腐食・シーリング材の欠落があり、内部の床に水たまり、漏水が複数箇所ある。</p> |

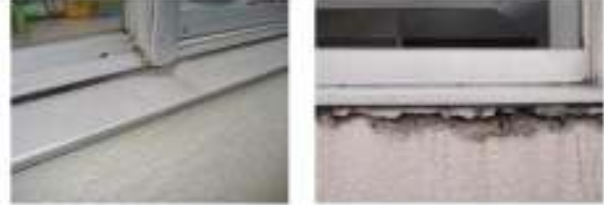
| C | D |
|---|---|
| <p>全体的に、変形・変質・さび・シーリングの硬化・ひび割れが見られる。</p> | <p>全体的に腐食・損壊・開閉不良があり、漏水がある。</p> |
